Atualização do Firmware Substation MM1

RSAs e Clientes

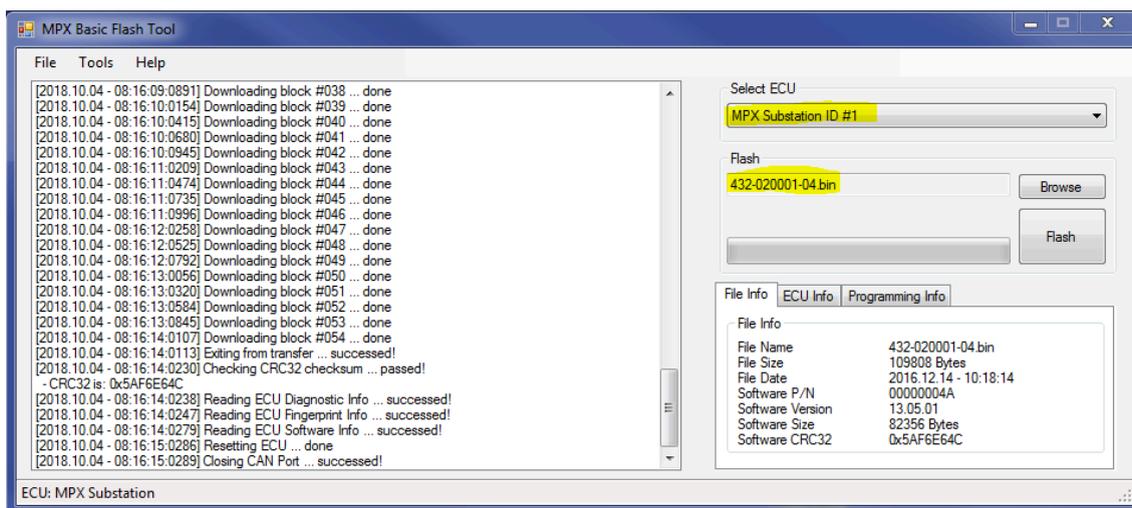
Ao ser substituído um painel Multiplex Neonode, por um de teclas emborrachadas, é necessário que seja feita a atualização do firmware da Substation MM1. Essa atualização garante a correta comunicação com o módulo e evita a liberação de abertura das portas com o veículo em movimento. Para que seja atualizado o sistema, deve-se seguir as instruções abaixo:

Em Selec ECU, deve estar selecionado MPX Substation ID #1, pois iremos regravar o módulo MM1.

Em Flah, deve estar selecionado o Firmware atualizado da Substation. (432-020001-04.bin)

O cabo USB/CAN deve ser conectado no CN2 do módulo MM1.

O módulo deve estar desligado inicialmente, para isso basta desconectar o conector CN1, que é responsável pela alimentação.

Após isso, clicar em Flash no programa e confirmar para iniciar a gravação, neste momento o módulo deve ser alimentado, reconectando o CN1.
